# Rapport

## Testing på solcelleanlegg, SASIRO 16.april 2024

Vest brann- og  
redningsregion

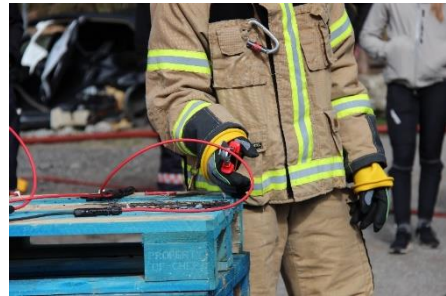
## Klippetest 1

En ledning ble klippet over med tang. Ca. 600 V DC.

Lite lysglimt når ledning ble klippet.

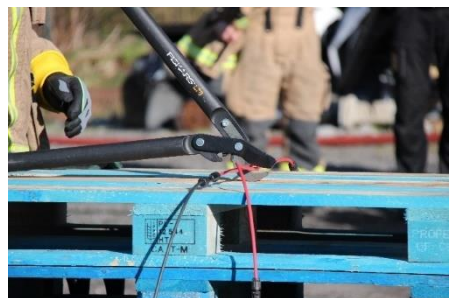
## Klippetest 2

To ledninger ble klippet over med grensaks (med kompositthåndtak). Ca. 700 V DC.

Liten lysbue, og små skader på verktøyet.

Grensaks med kompositthåndtak viste seg å være det best egnede verktøyet for klipping under testene. Ved bruk av dette verktøyet ble det naturlig holdt god avstand til ledningene, samt at kompositt ikke er strømførende.

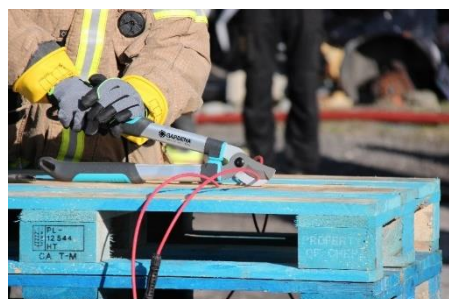
## Klippetest 3

To ledninger ble klippet over med grensaks (aluminium). På test-tidspunktet var det ikke produksjon fra inverter.

Liten gnist.

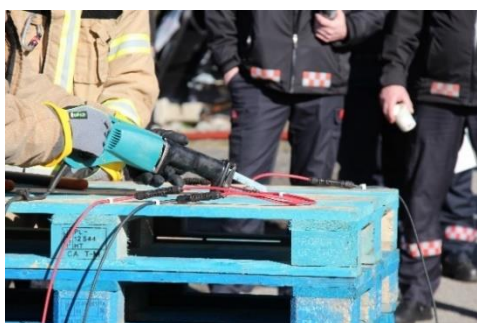
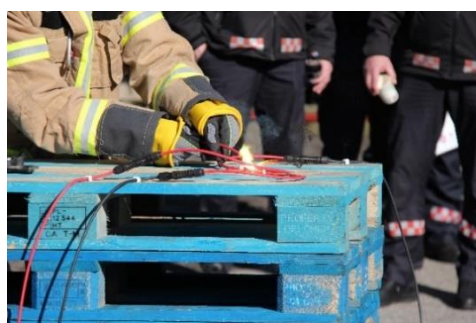
## Klippetest 4

En ledning ble forsøkt klippet over med bajonettsag. Ledningen beveget seg for mye til at det var hensiktsmessig. Ledningen ble til slutt klippet av med grensaks. 632 V DC. Inverter leverte 5,6 kW på test-tidspunktet.

Liten lysbue.

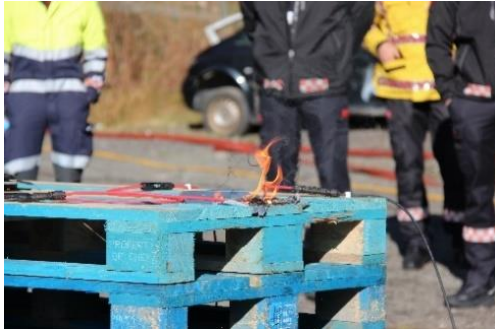
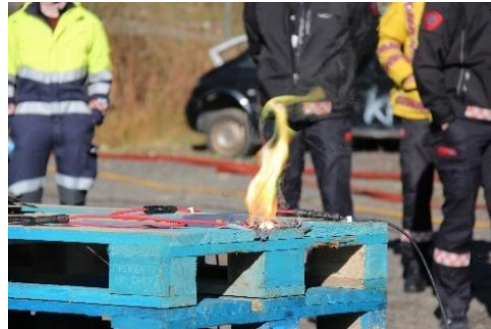
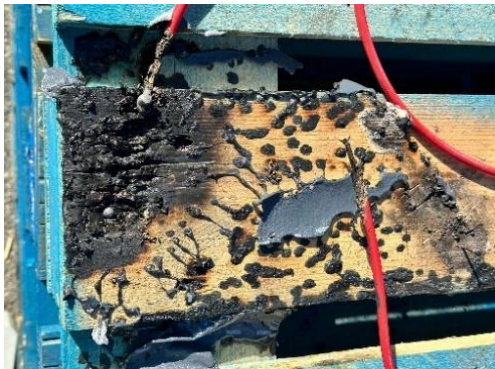
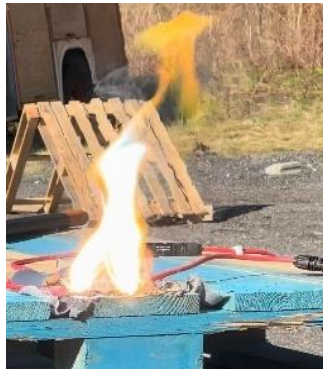
## Klippetest 5

Underduk ble lagt oppå pallebord, og ledninger ble klippet over, oppå duken.

Lysbue antente underduk.

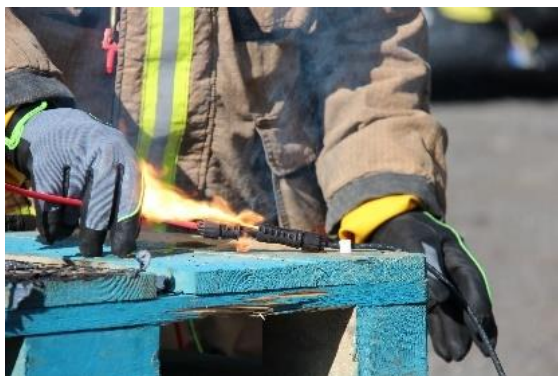
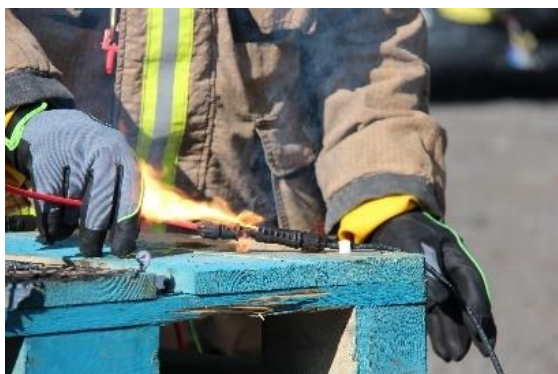
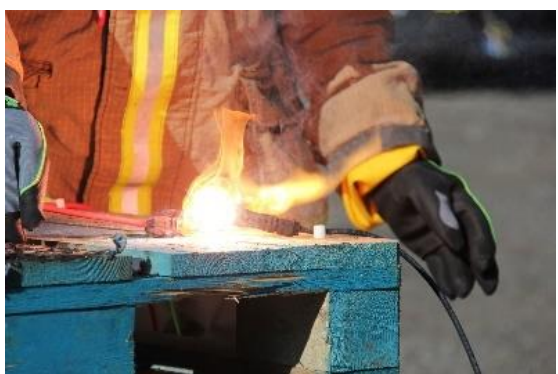
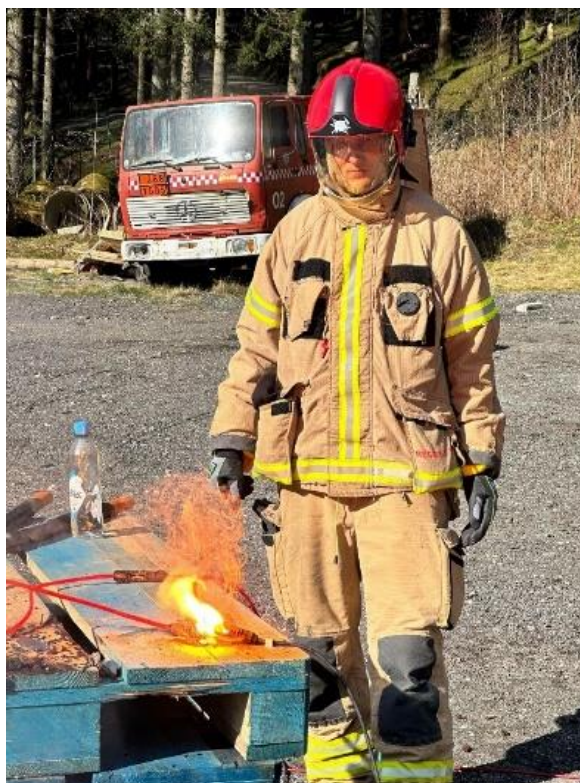
## Klippetest 6

1. To MC4-plugger som ikke var sammenkoblet ble ført mot hverandre.
2. Rent vann ble påført pluggene.

1. Det oppsto gnist når MC4-pluggene ble ført mot hverandre.
2. Når pluggene ble ført mot hverandre tok det fyr. Sterk strålevarme.

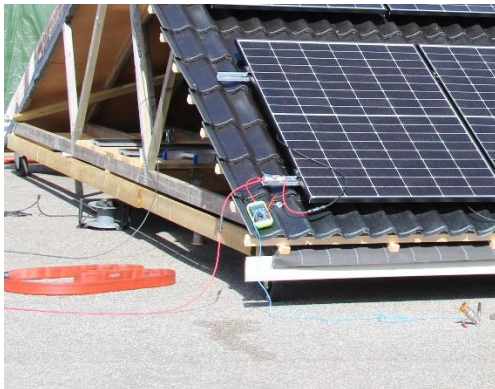
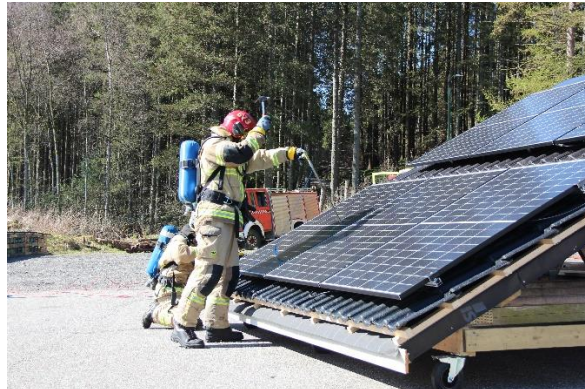
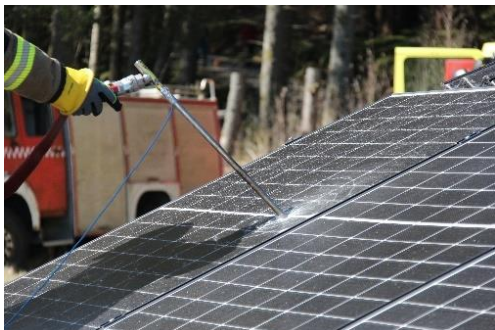
#### Gjennomtrenging - slokkespyd

Slokkespydet ble slått gjennom et utenpåliggende solcellepanel. 739 V DC. Inverter leverte fra 2,3 til 4,2 kW på test-tidspunktet.

Ingen lysbue. Utfordrende å måle nøyaktig spenning i slokkespydet, men det ble målt opptil 350 V DC i slokkespydet under testen. Når spydet gikk gjennom solcellepanelet skrudde inverter seg av.

Slokkespyd og motorsag ble brukt som verktøy for å trenge gjennom et solcellepanel. Testen viste at verktøy kan bli strømførende. Det er derfor viktig med bruk av riktig verneutstyr også ved gjennomtrenging av paneler. Motorsagen var effektiv å bruke ved gjennomtrenging, men her må man være observant på glass- og partikkelstøv. Under testen ble det brukt vann i kombinasjon med sageverktøy for å hindre stor spredning av glasstøv og andre partikler.

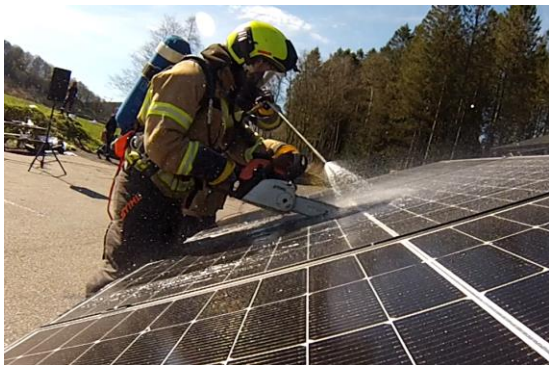
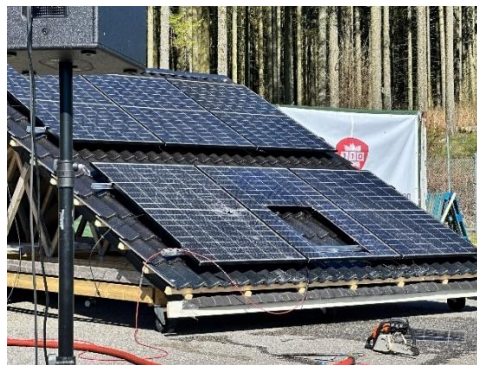
## Gjennomtrenging - motorsag

Motorsag ble brukt til å sage ut en del av et utenpåliggende solcellepanel. Når testen ble utført leverte anlegget 2,5 kW og spenning opptil 660 V DC. Eventuell strømføring gjennom motorsag ble ikke målt.

Ingen lysbue. Når deler av solcellepanel var saget ut, viste spenningen omtrent det samme som før testen ble påbegynt. Ingen skader på motorsag. Inverter skrudde seg av når testen var ferdig.

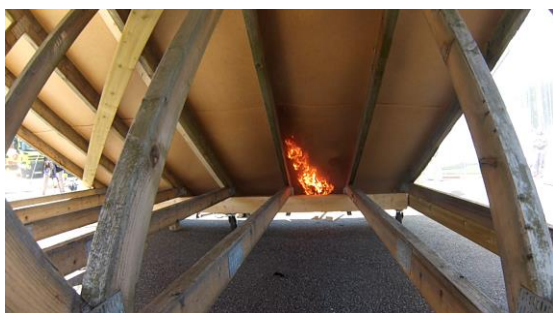
Etter ca. 4 min. og 30 sek. brant det hull gjennom panel (plast-glass) i inndelingen uten gipsplater. I tillegg brant det hull gjennom sutaksplatene i denne inndelingen.

Brann gjennom sutaksplatene i inndeling uten gips  
Foto: Lene Nyberg, RBR

Gipsplaten i undertaket hadde svært god effekt under testing. Den hindret brannen i å spre seg både ned i sutaket, samt opp mot solcellepanelene.

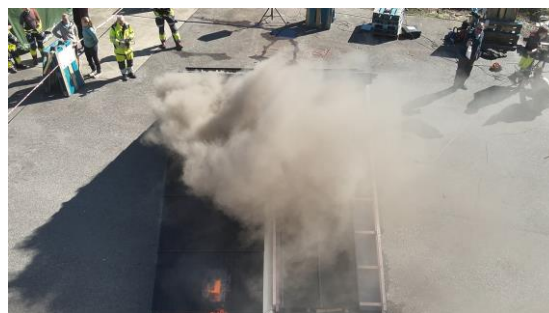
Kraftig røykutvikling fra venstre inndeling i takriggen.  
Etter ca. 4,5 min. brant det hull gjennom plast-glass  
panelene. Foto: DLE Lnett.

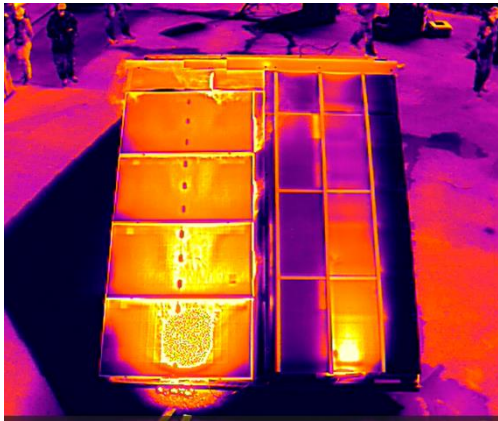
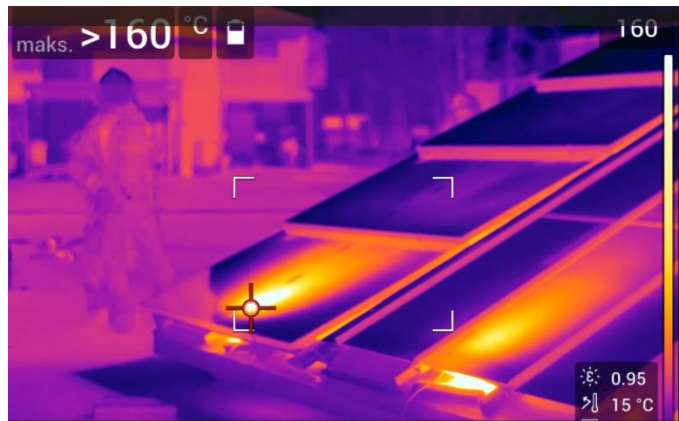
Bilde hentet fra dronevideo viser varmeutvikling i venstre og høyre inndeling under testen. Foto: DLE Lnett

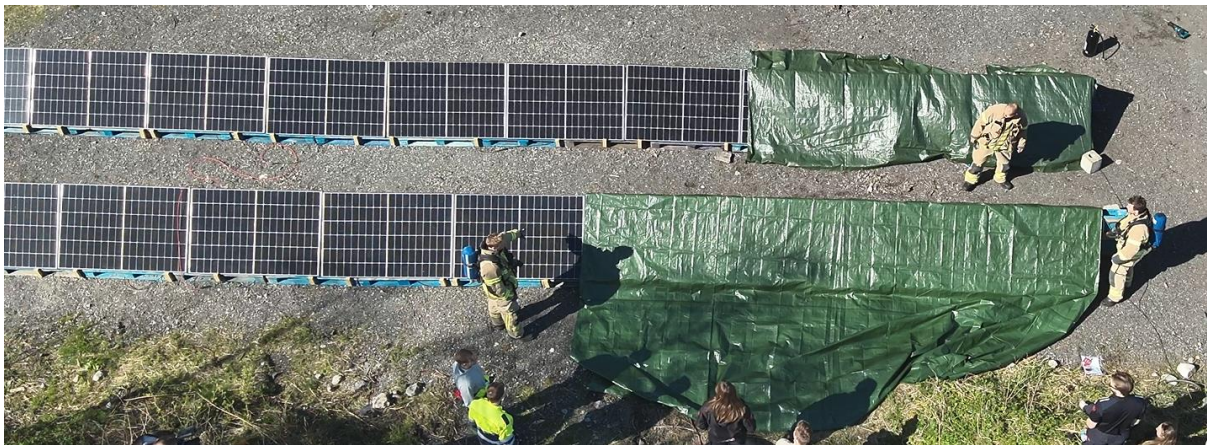
Bildet er hentet fra dronevideo. Tildekking av panel med presenning. Foto: DLE Lnett

Tildekking av solcellepanel med presenning hadde liten effekt. Under testen ble spenning redusert og produksjonen (kW) forsvant nesten helt. Men, det var fremdeles nok spenning til at anlegget var berøringsfarlig.

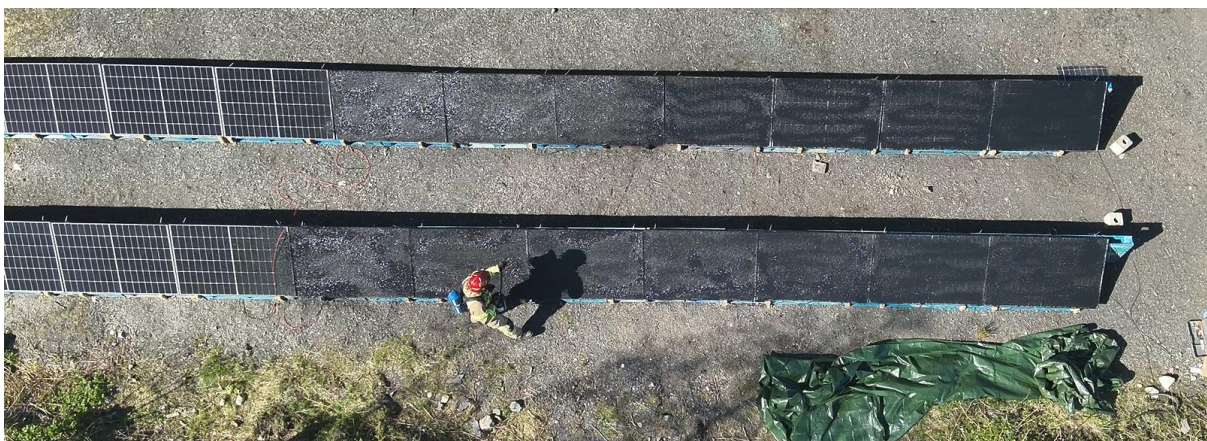
Bildet er hentet fra dronevideo. Tildekking av panel med PVStop. Foto: DLE Lnett

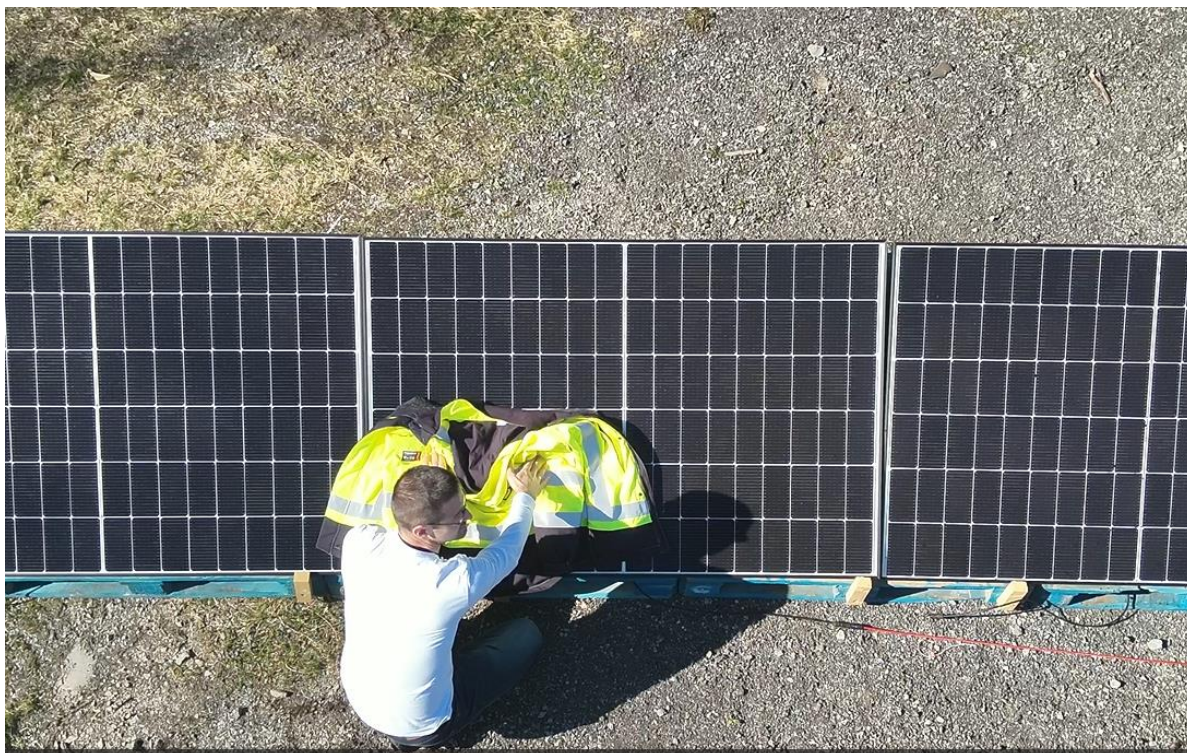
Bildet er hentet fra dronevideo. Delvis tildekking av panel med jakke. Foto: DLE Lnett

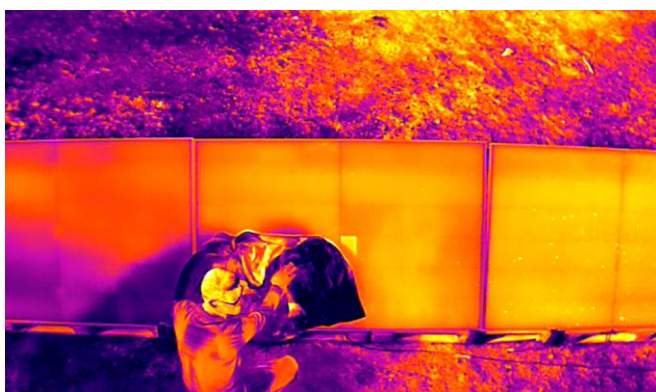
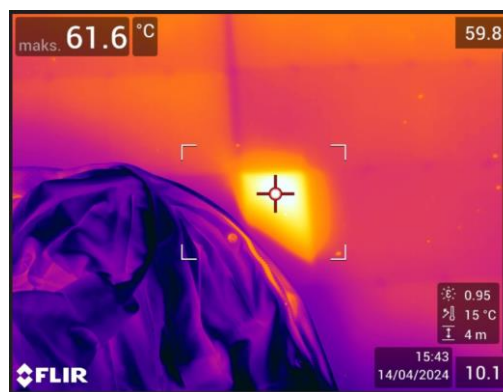
Bilder viser "hot spot" ved delvis tildekking av panel.

Etter ca. 1 minutt viste "hot spot" ca. 60°C.  
Foto: DLE Lnett
